Elaborati: **RELAZIONE GENERALE**

Interventi per la riparazione dei danni e miglioramento sismico della Torre Matildica, a seguito dei danni causati dagli eventi sismici del 20 e 29 maggio 2012

RELAZIONE DESCRITTIVA

PROGETTO PER LA RIPARAZIONE E MIGLIORAMENTO SISMICO DELLA TORRE
MATILDICA A SEGUITO DEI DANNI CAUSATI DAGLI EVENTI SISMICI DEL 20 E 29
MAGGIO 2012

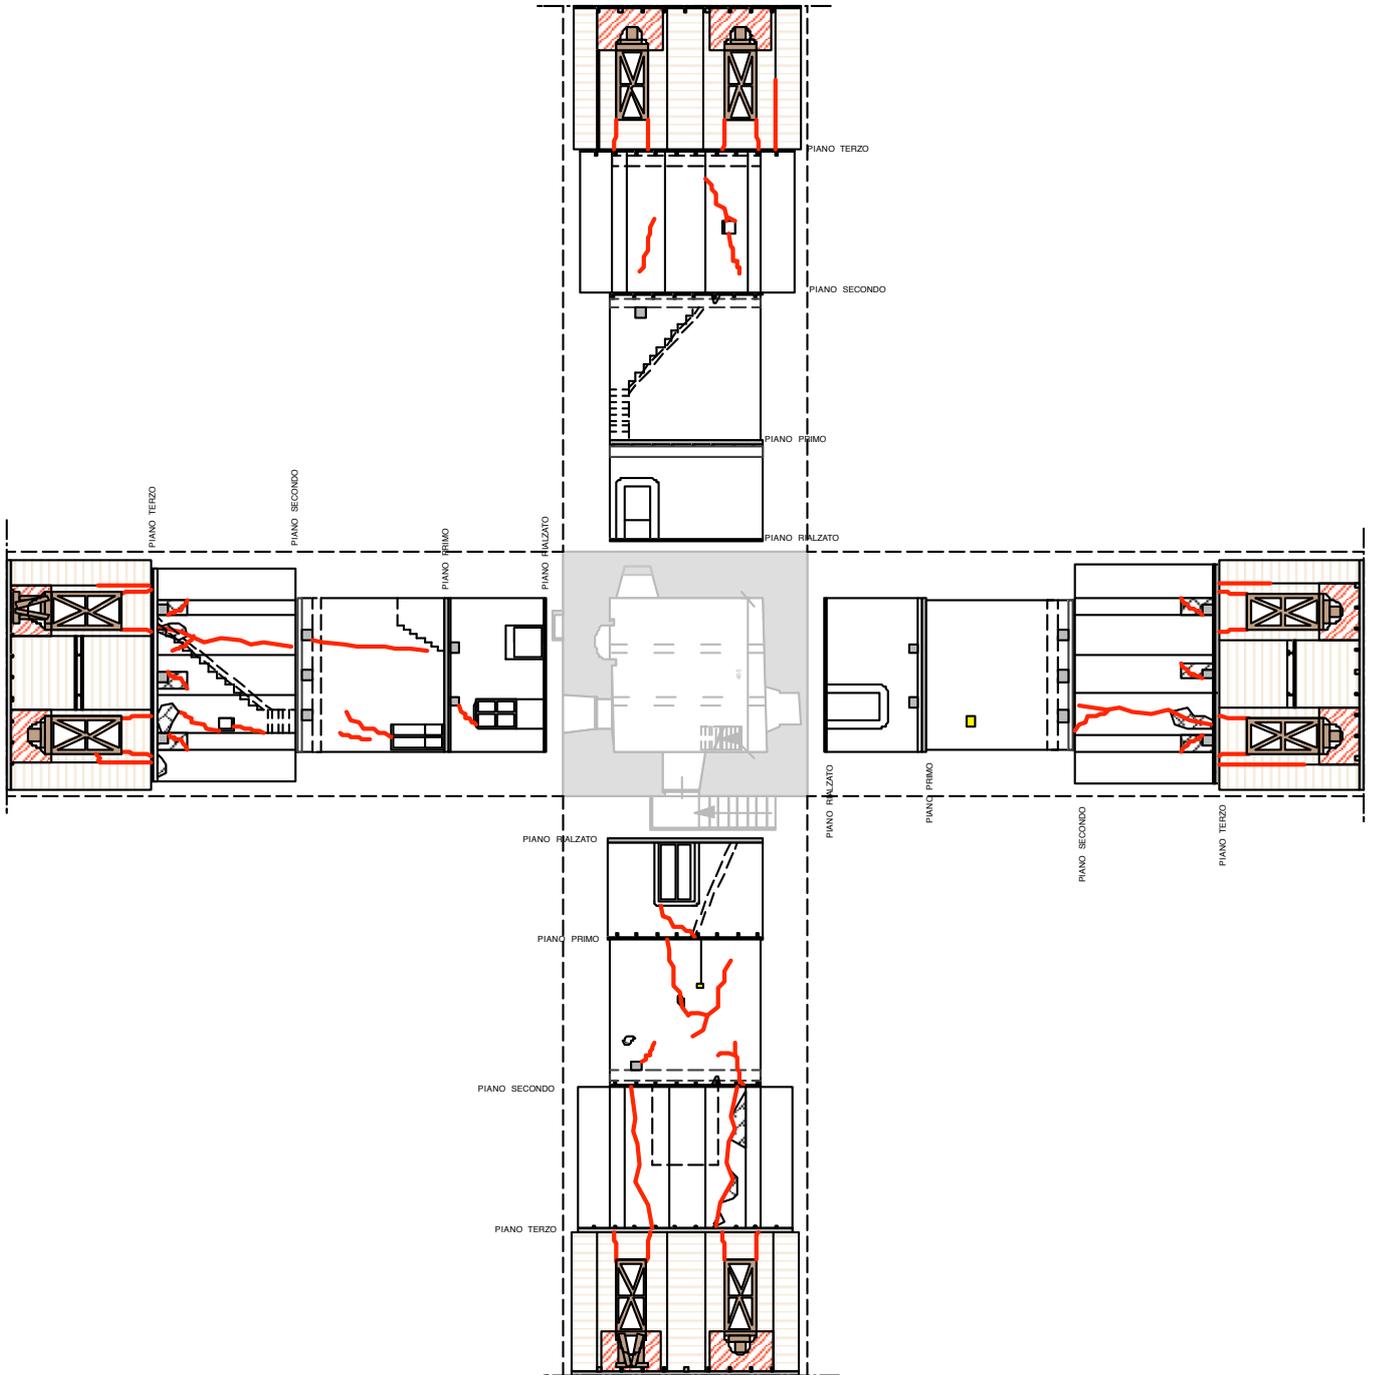
La situazione in cui versa la Torre oggi è frutto dei danni causati dagli eventi sismici del 20 e 29 maggio 2012. I danni causati dalle scosse sopra citate consistono in:

crollo di porzioni estese delle murature d'angolo all'ultimo piano;

crollo di alcuni archi in muratura piena sopra alle aperture;

disgregazione delle murature in corrispondenza degli archi delle aperture;

fessurazioni e distacco dei tamponamenti murari in mattoni pieni sempre all'ultimo piano;

crollo di un'elevata porzione della canna fumaria in laterizio posta sul lato sud;

movimenti e scivolamenti del manto di copertura in coppi, con conseguente formazioni di numerose infiltrazioni di acqua e quindi ammaloramento degli elementi lignei costituenti il solaio di copertura.

Presenza di un elevato numero di crepe e fessurazioni nelle murature portanti perimetrali in laterizio pieno;

Presenza di un elevato numero di crepe e fessurazioni nelle murature portanti perimetrali in laterizio pieno.

Presenza di crepe e fessurazioni nelle murature portanti perimetrali in laterizio pieno;.

I danni rilevati e sopra descritti sono conseguenza diretta dell'evento sismico del 20 e 29 maggio 2012. Prima del sisma, il fabbricato non presentava problemi strutturali e come si nota dalla documentazione fotografica, i danni subiti sono classificabili come danni prodotti da azioni sismiche in quanto conformi agli andamenti tipici di tali dissesti.
